**STUDIU GEOTEHNIC**  
**privind**

**MODERNIZARE ȘI DOTARE CĂMIN CULTURAL LIVEZENI,  
ÎN COMUNA STÎLPENI , JUDEȚUL ARGES**

## STUDIU GEOTEHNIC

**MODERNIZARE ȘI DOTARE CĂMIN CULTURAL LIVEZENI,  
ÎN COMUNA STÎLPENI, JUDEȚUL ARGEȘ**

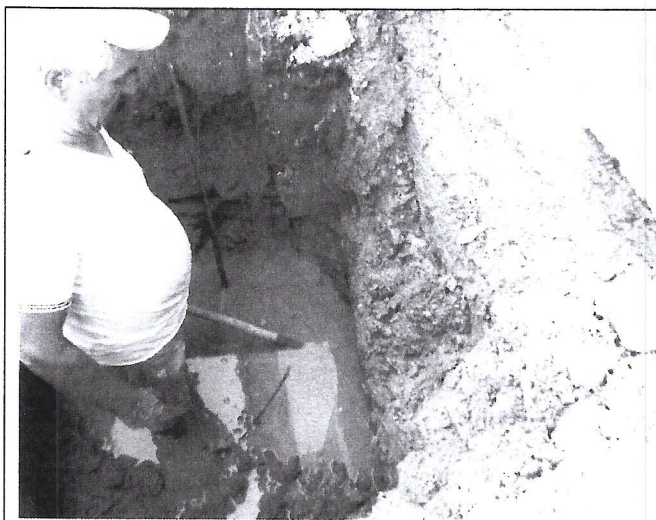
Caminul cultural este localizat in comuna Stilpeni, sat Livezeni cu intrare din marginea Drumului National DN 73 in imediata apropiere a scolii. Acesta este construit pe o suprafata de teren ce are si curte interioara in care vor fi executate constructii anexe. Cladirea este in stare relativ buna, si prezinta fisuri la colturi sau pereti. Pe anumite suprafete, tencuiala si finisajele exterioare sunt desprinse. Fundatia este in stare buna, realizata la adancimea de 1,40 m fata de cota terenului, cu latimea de 0.35 m. Nu se observa tasari la nivelul fundatiei, la acest nivel fiind prezent si nivelul hidrostatic al apei subterane.

foto 1 – Fundație clădire

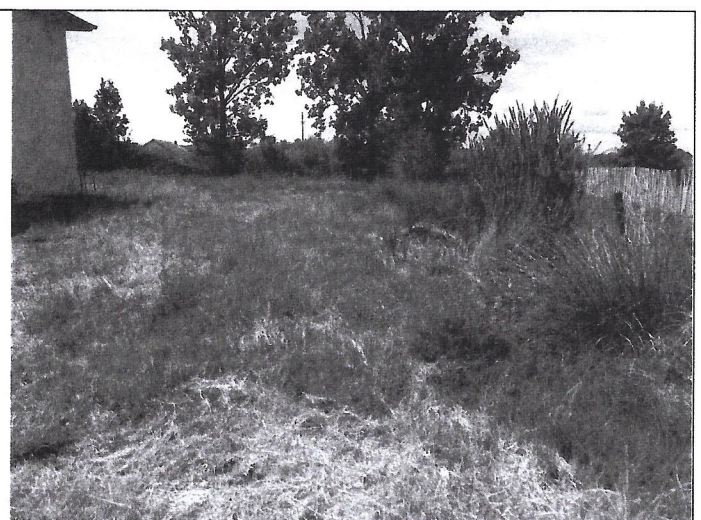
foto 2 – Curte interioară – zonă cu umiditate excesivă (ZUE)

Apa subterana a fost interceptata in sondajele executate la adancimea de 1,40 m in stratul de pietris cu bolovanis. Ea este prezenta in toate sondajele la aceeasi adancime. De altfel toata zona are umiditate excesiva cu baltiri si vegetatie hidrofila specifica.

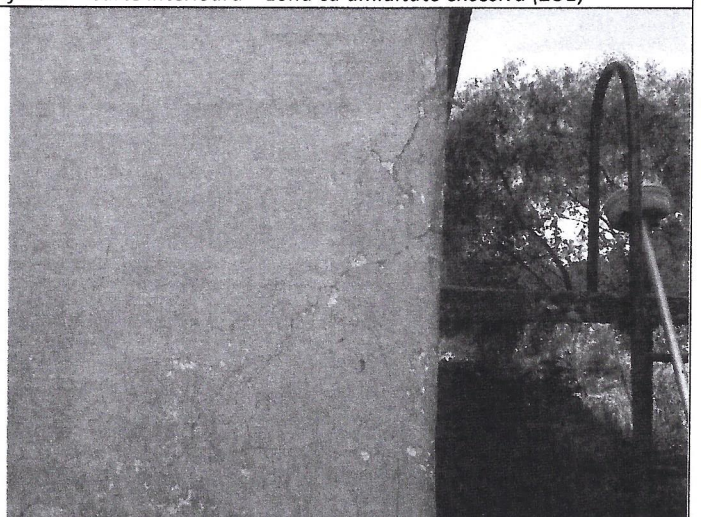
foto 4 – Colț clădire fisurat, degradat

- pentru stratul de argila maloasa  $p_{conv} = 150$  kP, vezi anexe pentru ceilalti parametri;
- pentru stratul necoeziv  $p_{conv} = 300$  kP, vezi anexe pentru ceilalti parametri;
- avînd în vedere starea deteriorată a pereților și colțurilor construcției (fisuri, crăpături), se recomandă lucrări de reparatie corespunzatoare;
- la executarea lucrarilor se va asigura drenarea si evacuarea corespunzatoare a apelor pluviale din zona sapatarii, daca este cazul epuismente;
